Orgue Walker de la chapelle de Macchabées Relevage, remplacement du soufflet et restauration

LES CLEFS DE SAINT-PIERRE

LETTRE D'INFORMATION

N°11 DÉCEMBRE 2021

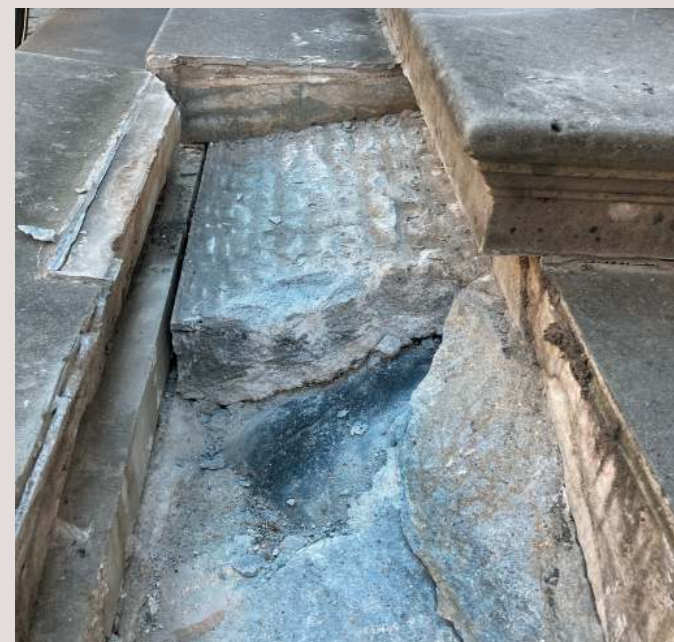
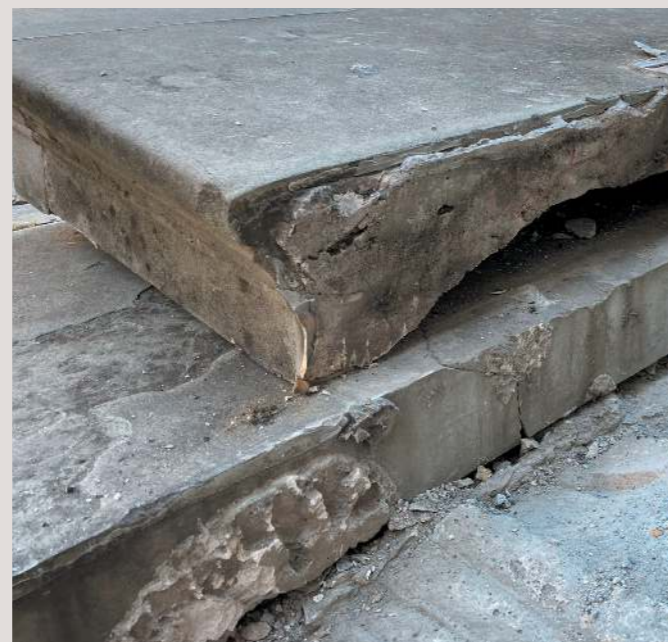
Le parvis présente en plusieurs zones des problèmes de désaffleurements des revêtements de sol, de dislocations entre les éléments, mais aussi des traces de dégradation et d'usure récurrentes sur:

- Nez de marches délités et cassés
- Joints en très mauvais état entre les éléments au sol
- Silicones secs et fusés, joints en ciments défectueux, fissurés ou manquants

Cette situation accélère la dégradation générale de l'ensemble, avec des infiltrations d'eau de pluie toujours plus importantes par dessous les revêtements, qui à terme, peuvent provoquer des dégâts plus importants sur l'ensemble des structures en place et sans le site archéologique.

- Assainissement de l'étanchéité sur la dalle en béton.
- Reprise complète des joints ciments et des socles des colonnes du portique.
- Mise en place d'une natte drainante sous le nouveau dallage armé.
- Mise en œuvre d'ancrage inox entre la dalle existante et le nouveau dallage armé.
- Remplacement de l'ensemble des revêtements (marche et dallage) avec une proposition de matière plus adaptée à l'extérieur.
- A compléter avec les coûts estimés et le moment prévu de l'intervention, selon info de la NL 20200

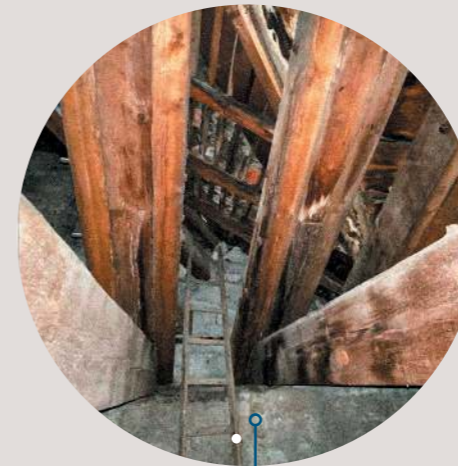
Suite aux investigations faites sur l'ensemble des charpentes, un élément de la structure porteuse de la toiture sur le portique d'entrée principale montre un état de dégradation avancé nécessitant une intervention rapide.

A cet endroit, la toiture voutée se compose de plusieurs fermes disposées en forme rayonnantes en plan. La dernière ferme côté Sud présente sur sa partie basse une altération très visible.

L'ingénieur conseil propose le remplacement ponctuel de la partie finale de l'arbalétrier par un nouvel élément en bois massif indigène contenant des inserts en métal/résine pour assurer la continuité statique de l'ensemble de la ferme.

L'intervention nécessitera l'ouverture partielle de la toiture pour pouvoir y introduire en une pièce l'élément remplacé. La mise en œuvre sera très délicate en raison des contraintes liées au faible espace à disposition pour assurer la stabilisation temporaire des structures existantes.
