Orgue Walker de la chapelle de Macchabées Relevage, remplacement du soufflet et restauration

LES CLEFS DE SAINT-PIERRE

LETTRE D'INFORMATION

N°11 DÉCEMBRE 2021

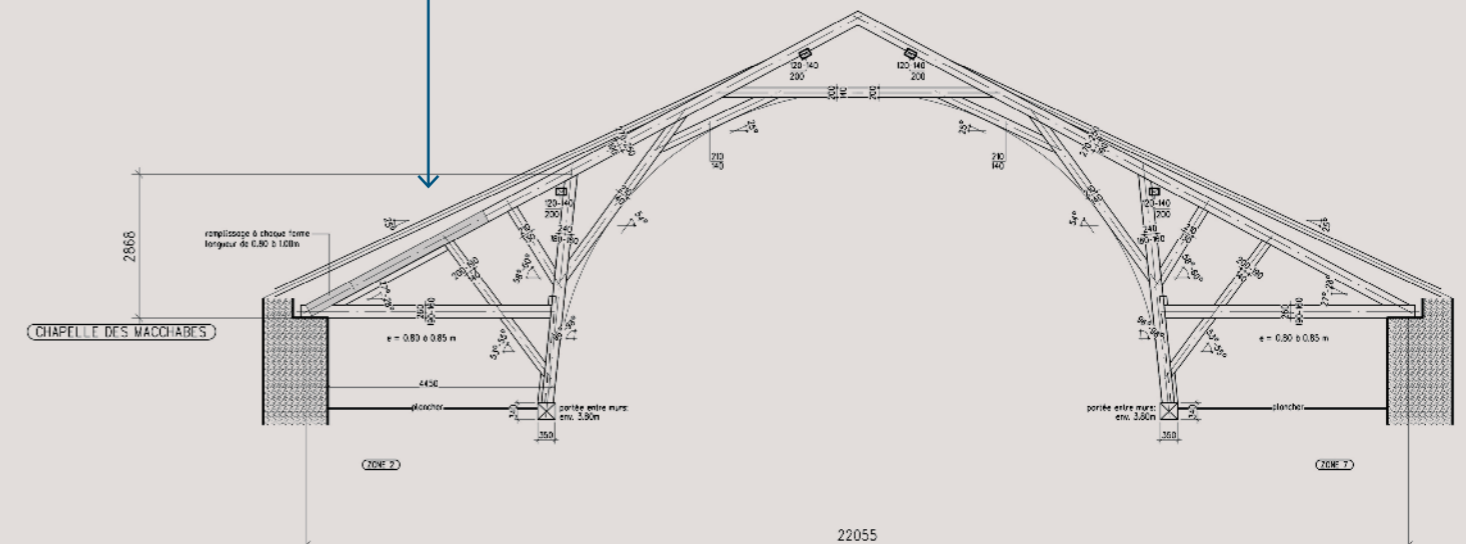
Charpente bois

Suite aux investigations faites sur l'ensemble des charpentes, un élément de la structure porteuse de la toiture sur le portique d'entrée principale montre un état de dégradation avancé nécessitant une intervention rapide.

A cet endroit, la toiture voutée se compose de plusieurs fermes disposées en forme rayonnantes en plan. La dernière ferme côté Sud présente sur sa partie basse une altération très visible.

L'ingénieur conseil propose le remplacement ponctuel de la partie finale de l'arbalétrier par un nouvel élément en bois massif indigène contenant des inserts en métal/résine pour assurer la continuité statique de l'ensemble de la ferme.

L'intervention nécessitera l'ouverture partielle de la toiture pour pouvoir y introduire en une pièce l'élément remplacé. La mise en œuvre sera très délicate en raison des contraintes liées au faible espace à disposition pour assurer la stabilisation temporaire des structures existantes.
